## 義手装着適合検査表（前腕義手）

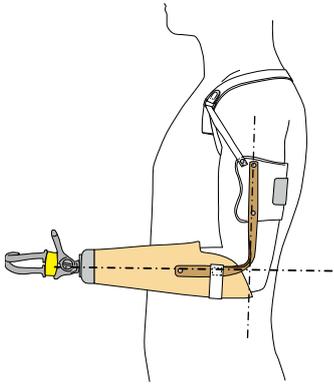
確認項目 3

確認項目	基準・標準	check		
1	断端の収納状況	・きつさ、ゆるさ、痛みがない	⊗		
2	ソケットの適合	・ソケットのずれや痛みがない ・断端に発赤等がない	⊗		
3	たわみ継手の取り付け位置（図参照）	・たわみ継手の走行が上腕および前腕支持部の中心を通る ・たわみの位置が上腕骨外側上顆付近である	⊗		
4	上腕半カフの位置（図参照）	・上腕部中間（上腕二頭筋の筋腹）の位置である	⊗		
5	ハーネス	① ハーネスクロスの位置（図参照）	・第7頸椎棘突起より70-100mm下方、10-15mm非切断側寄りである	⊗	
		② コントロールアタッチメントストラップの走路（図参照）	・肩甲骨の下方1/2~1/3の間を走行する	⊗	
		③ Yストラップの懸垂状況	・断端がソケットに適切に収納され義手を懸垂できている ・上腕半カフが上腕長軸に対して傾いていない ・前方支持バンドへの取付け部が鎖骨の下部である	⊗	
		④ ハーネスのゆとり（図参照）	・身体とハーネスの間に指1本が入る程度のゆとりがある	⊗	
6	義手の長さ（図参照）	・母指先端とフックの指こうわん曲部先端が同じ位置である	⊗		
7	コントロールケーブルシステム	① ベースプレートの位置	・開口部の遠位外側に位置している	⊗	
		② クロスバーの位置	・上腕部の後面中央に位置している	⊗	
		③ ハウジングの長さ	たるみ（図参照）	・ハウジングと切断側上肢の間に指1本程度の隙間がある	⊗
			遠位	・ボールターミナルとハウジングが接触しない ・クリアランスが5-10mm程度である	⊗
			近位	・ハンガーとハウジングが接触しない ・クリアランスが5-10mm程度である	⊗
		④ ハンガーの位置	・腋窩付近に位置している	⊗	
⑤ コントロールケーブルシステムの走路（図参照）	・ハーネスから手先具まで局所的に過度なわん曲がない	⊗
