義手装着適合検査表（前腕義手）

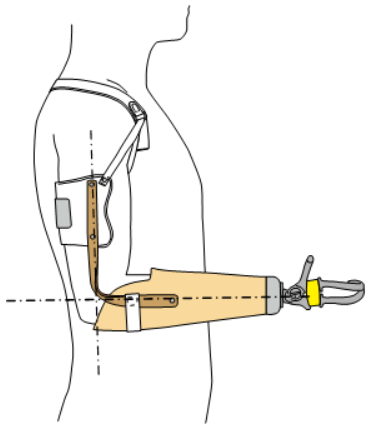
確認項目 3

確認項目	マニュアル 該当ページ	基準・標準	check	
1	断端の収納状況		・きつさ、ゆるさ、痛みがない	⊗	
2	ソケットの適合		・ソケットのずれや痛みがない ・断端に発赤等がない	⊗	
3	たわみ継手の取り付け位置（図参照）		・たわみ継手の走行が上腕および前腕支持部の中心を通る ・たわみの位置が上腕骨外側上顆付近である	⊗	
4	上腕半カフの位置（図参照）		・上腕部中間（上腕二頭筋の筋腹）の位置である	⊗	
5	ハーネス	① ハーネスクロスの位置 （図参照）	・第7頸椎棘突起より70-100mm下方、10-15mm非切断側寄りである	⊗	
		② コントロールアタッチメント ストラップの走路（図参照）	・肩甲骨の下方1/2~1/3の間を走行する	⊗	
		③ Yストラップの懸垂状況	・断端がソケットに適切に収納され義手を懸垂できている ・上腕半カフが上腕長軸に対して傾いていない ・前方支持バンドへの取り付け部が鎖骨の下部である	⊗	
		④ ハーネスのゆとり（図参照）	・身体とハーネスの間に指1本が入る程度のゆとりがある	⊗	
6	義手の長さ（図参照）		・母指先端とフックの指こうわん曲部先端が同じ位置である	⊗	
7	コントロール ケーブル システム	① ベースプレートの位置	・開口部の遠位外側に位置している	⊗	
		② クロスバーの位置	・上腕部の後面中央に位置している	⊗	
		③ ハウジング の長さ	たるみ （図参照）	・ハウジングと切断側上肢の間に指1本程度の隙間がある	⊗
			遠位	・ボールターミナルとハウジングが接触しない ・クリアランスが5-10mm程度である	⊗
			近位	・ハンガーとハウジングが接触しない ・クリアランスが5-10mm程度である	⊗
		④ ハンガーの位置	・腋窩付近に位置している	⊗	
⑤ コントロールケーブル システムの走路（図参照）	・ハーネスから手先具まで局所的に過度なわん曲がない	⊗
